CABALLERIZAS DEL PALACIO DE GOYENECHÉ (NUEVO BAZTÁN)

Cierre de fiestas

CON LA RESTAURACIÓN DE LAS CABALLERIZAS SE COMPLETA LA IMAGEN DE DOS DE LAS PLAZAS DEL CONJUNTO DEL PALACIO DE GOYENECHE, EN NUEVO BAZTÁN. LAS OBRAS DE CONSOLIDACIÓN HAN SACADO A LA LUZ NUEVOS ELEMENTOS Y SE HAN RECONSTRUIDO OTROS CONFORME A LOS DISEÑOS ORIGINALES.

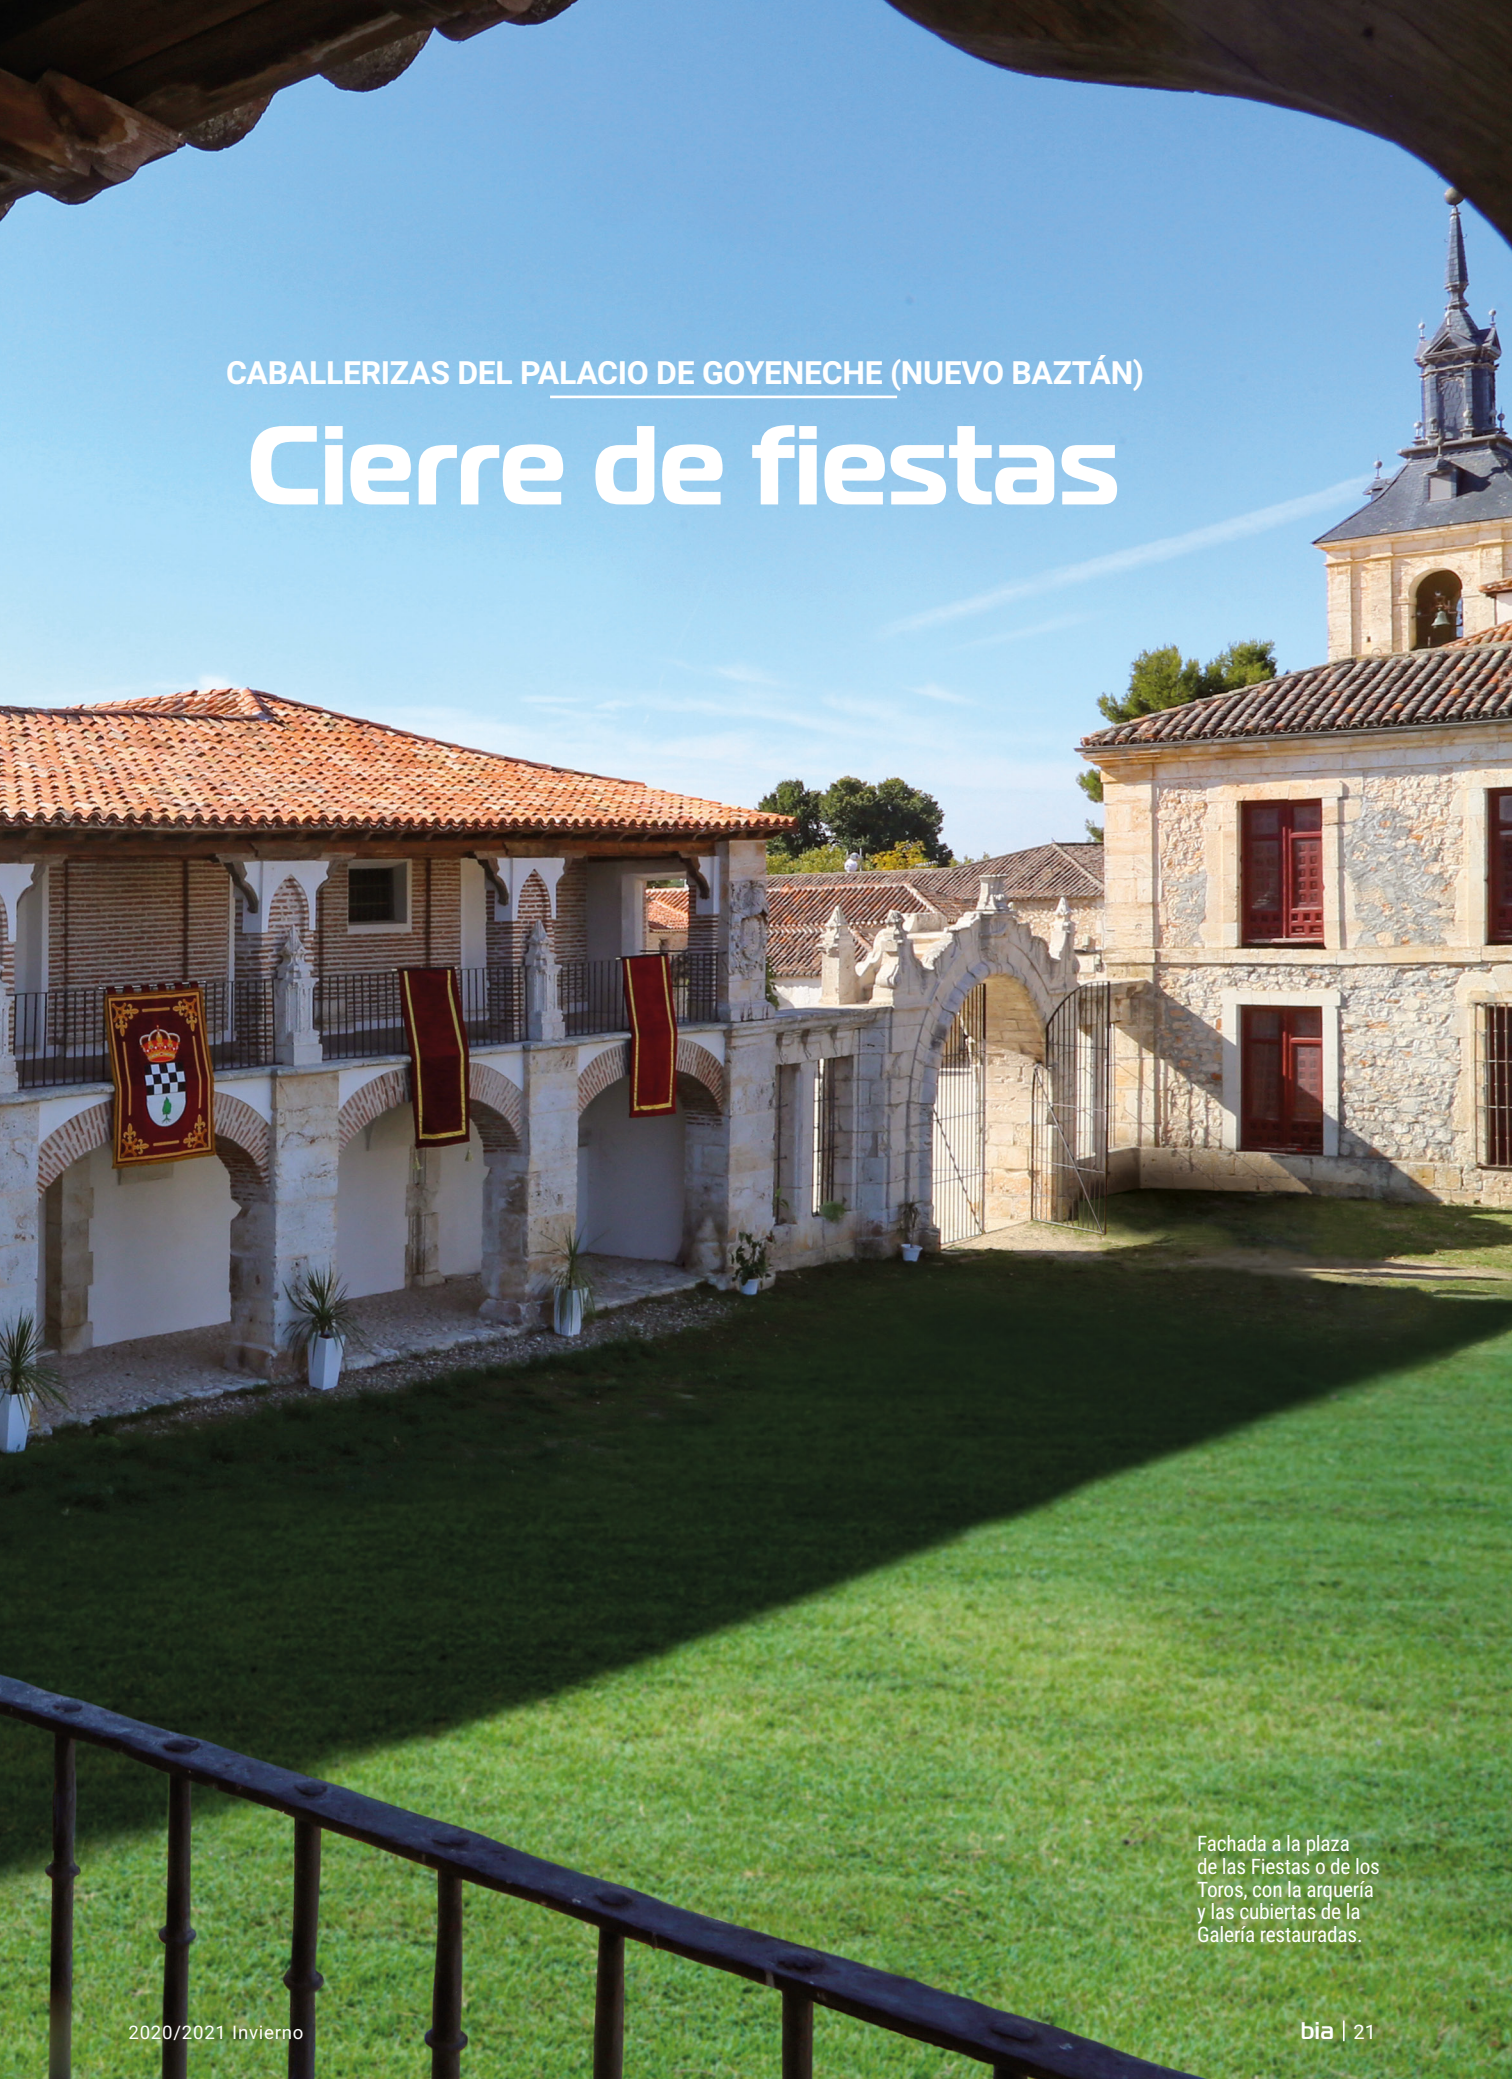
Fachada a la plaza de las Fiestas o de los Toros, con la arquería y las cubiertas de la Galería restauradas.

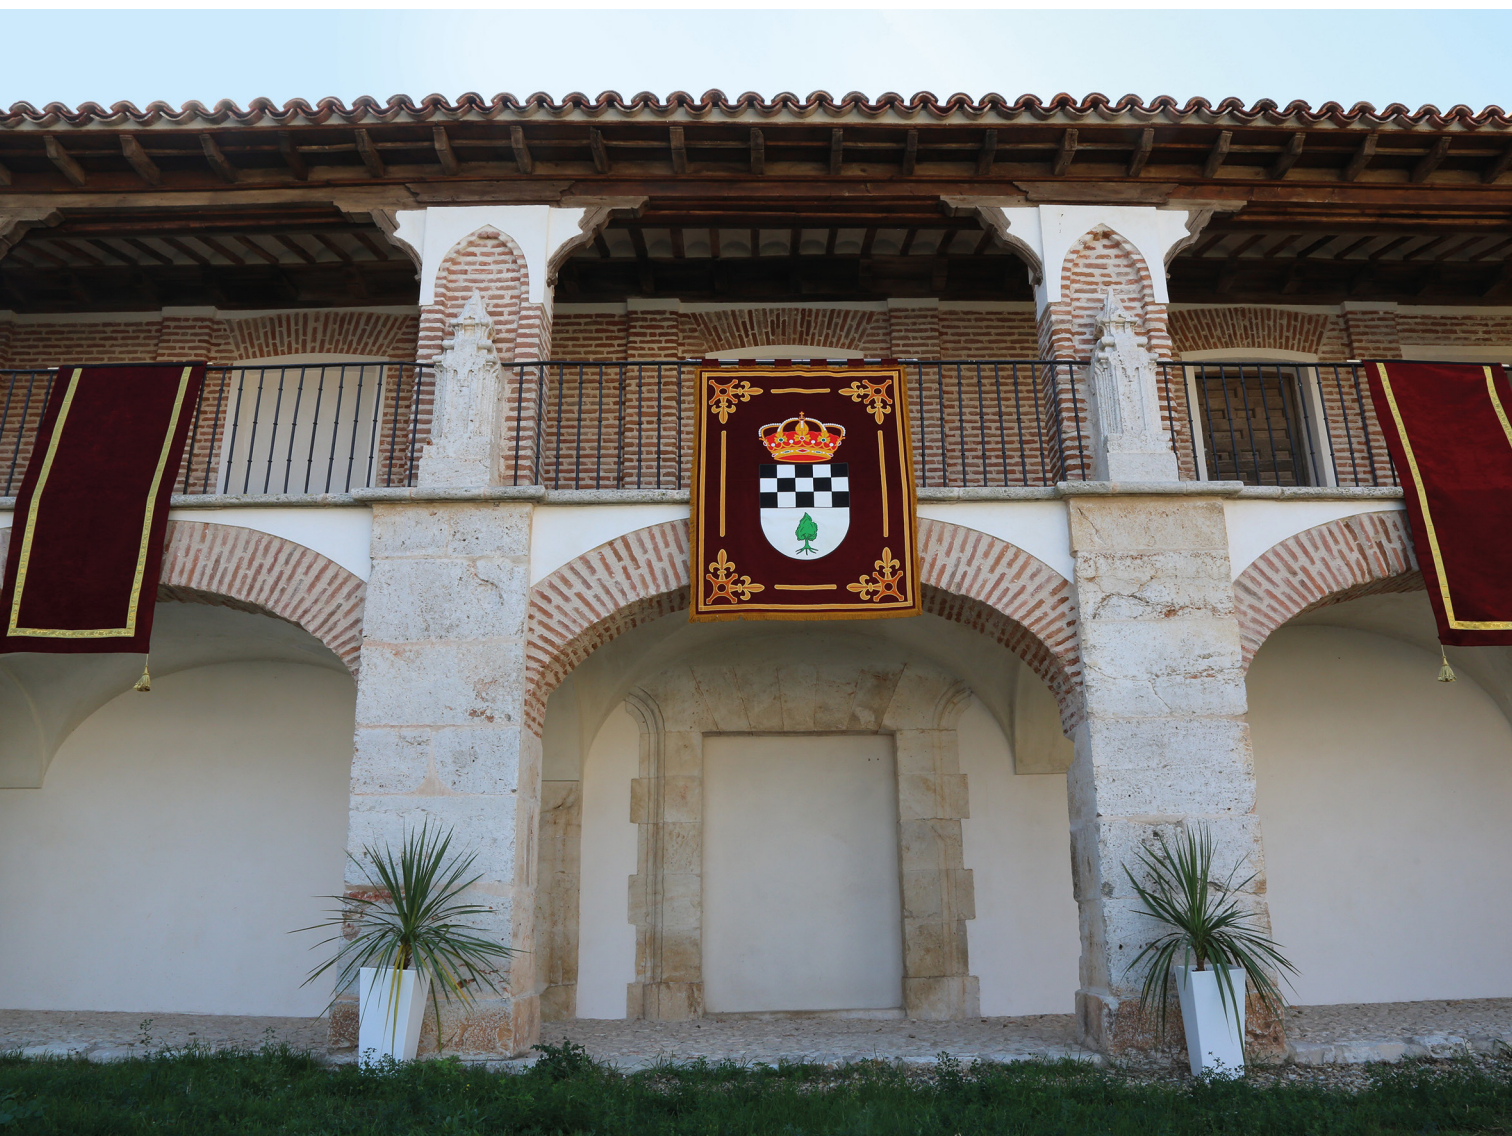
4

1. Zona central de la Galería hacia la plaza de las Fiestas.
2. Planta baja de esta arquería, con el pavimento, las bóvedas y los paramentos restaurados.
3. Aspecto inicial de la fachada, con los arcos cegados en la planta baja.
4. La planta superior del corredor durante los trabajos de rehabilitación.
5. Escalera de caracol que une los dos niveles de la arquería.
